江苏省装饰装修行业协会(商会)

精益求精 提高工程质量

《江苏省建筑装饰工程质量通病防治指南》,分装饰和幕墙两个分册。主要内容是辑纳近两年对我省企业申报的国优、省优装饰奖工程复查中,专家对工程项目指出的主要质量问题,依据相关规范和标准,以图文并茂的形式,从工程施工技术的角度,为一线技术人员、管理人员和操作人员提供生动直观的技术参照,提升规范化施工水平,使技术规范和标准在工程项目中落到实处,减少乃至杜绝同类问题重复发生。

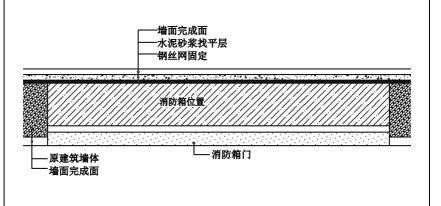
置有消防箱隔墙墙面的 乳胶漆开裂。

消防箱后背墙面基层开裂,带来乳胶漆开裂

- 1、前期放线定位需严格控制;
- 2、消防箱背面隔墙面重新以钢丝网固定,再用水泥砂浆找平。 如墙体厚度达不到,可在消防箱背面增加扁铁和铁丝网,进行抹灰 处理。(常规做法如正确图片所示)
 - 3、如果消防箱与墙面接触太近需做弹性连接。
